## 桃園市政府勞動檢查處職災實錄

<<主題：屋頂作業未有防止墜落措施，導致勞工踏穿屋頂石棉板墜落致死>>

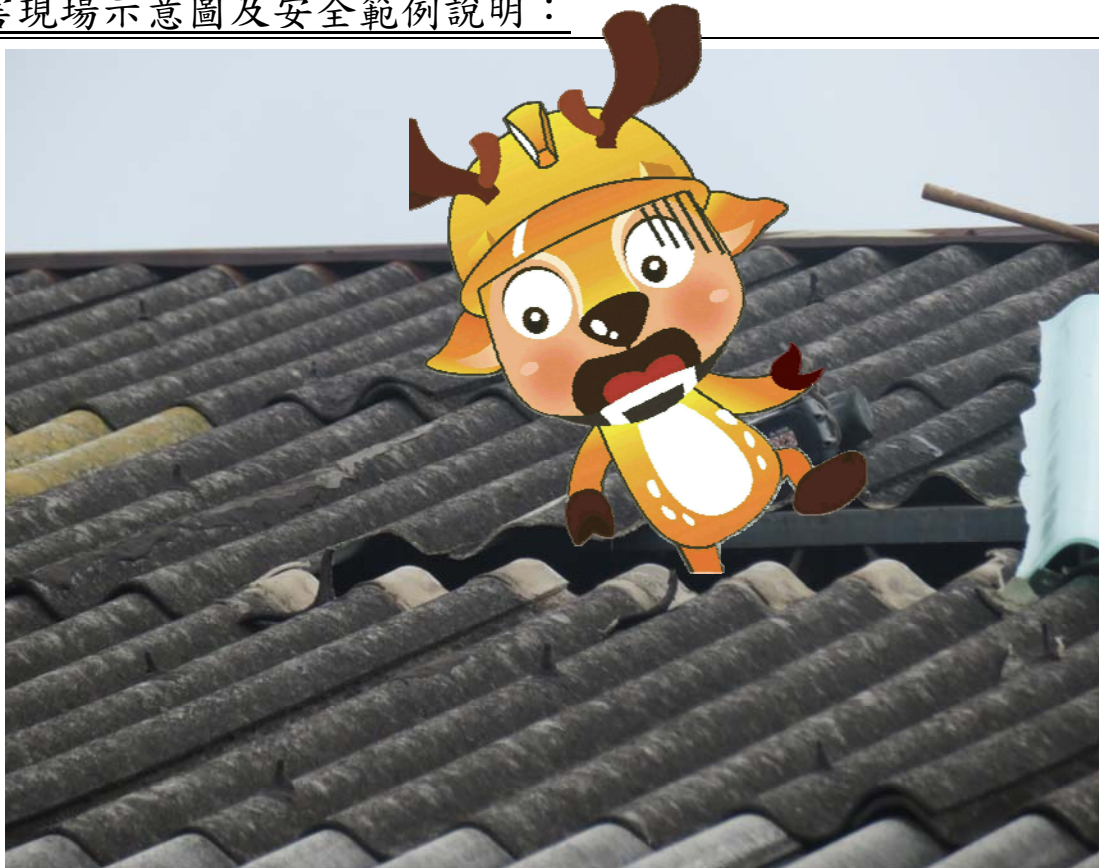
災害現場示意圖

108年5月○○日，○○企業社使所僱勞工○○○(下稱罹災者)從事○○公司廠房屋頂浪板修繕工程，企業社未使勞工確實使用安全帶及未設置應有防止墜落措施，致罹災者發生踏穿高度約7公尺之屋頂石棉板墜落至地面之死亡災害。

雇主使勞工從事屋頂作業時，應指派專人督導，並依下列規定辦理：……三、於易踏穿材料構築之屋頂作業時，應先規劃安全通道，於屋架上設置適當強度，且寬度在30公分以上之踏板，並於下方適當範圍裝設堅固格柵或安全網等防墜設施。（營造安全衛生設施標準第18條第1項第3款暨職業安全衛生法第6條第1項）

雇主應指派屋頂作業主管於現場辦理下列事項：一、決定作業方法，指揮勞工作業。二、實施檢點，檢查材料、工具、器具等，並汰換不良品。三、監督勞工確實使用個人防護具。四、確認安全衛生設備及措施之有效狀況。……（營造安全衛生設施標準第18條第2項暨職業安全衛生法第6條第1項）

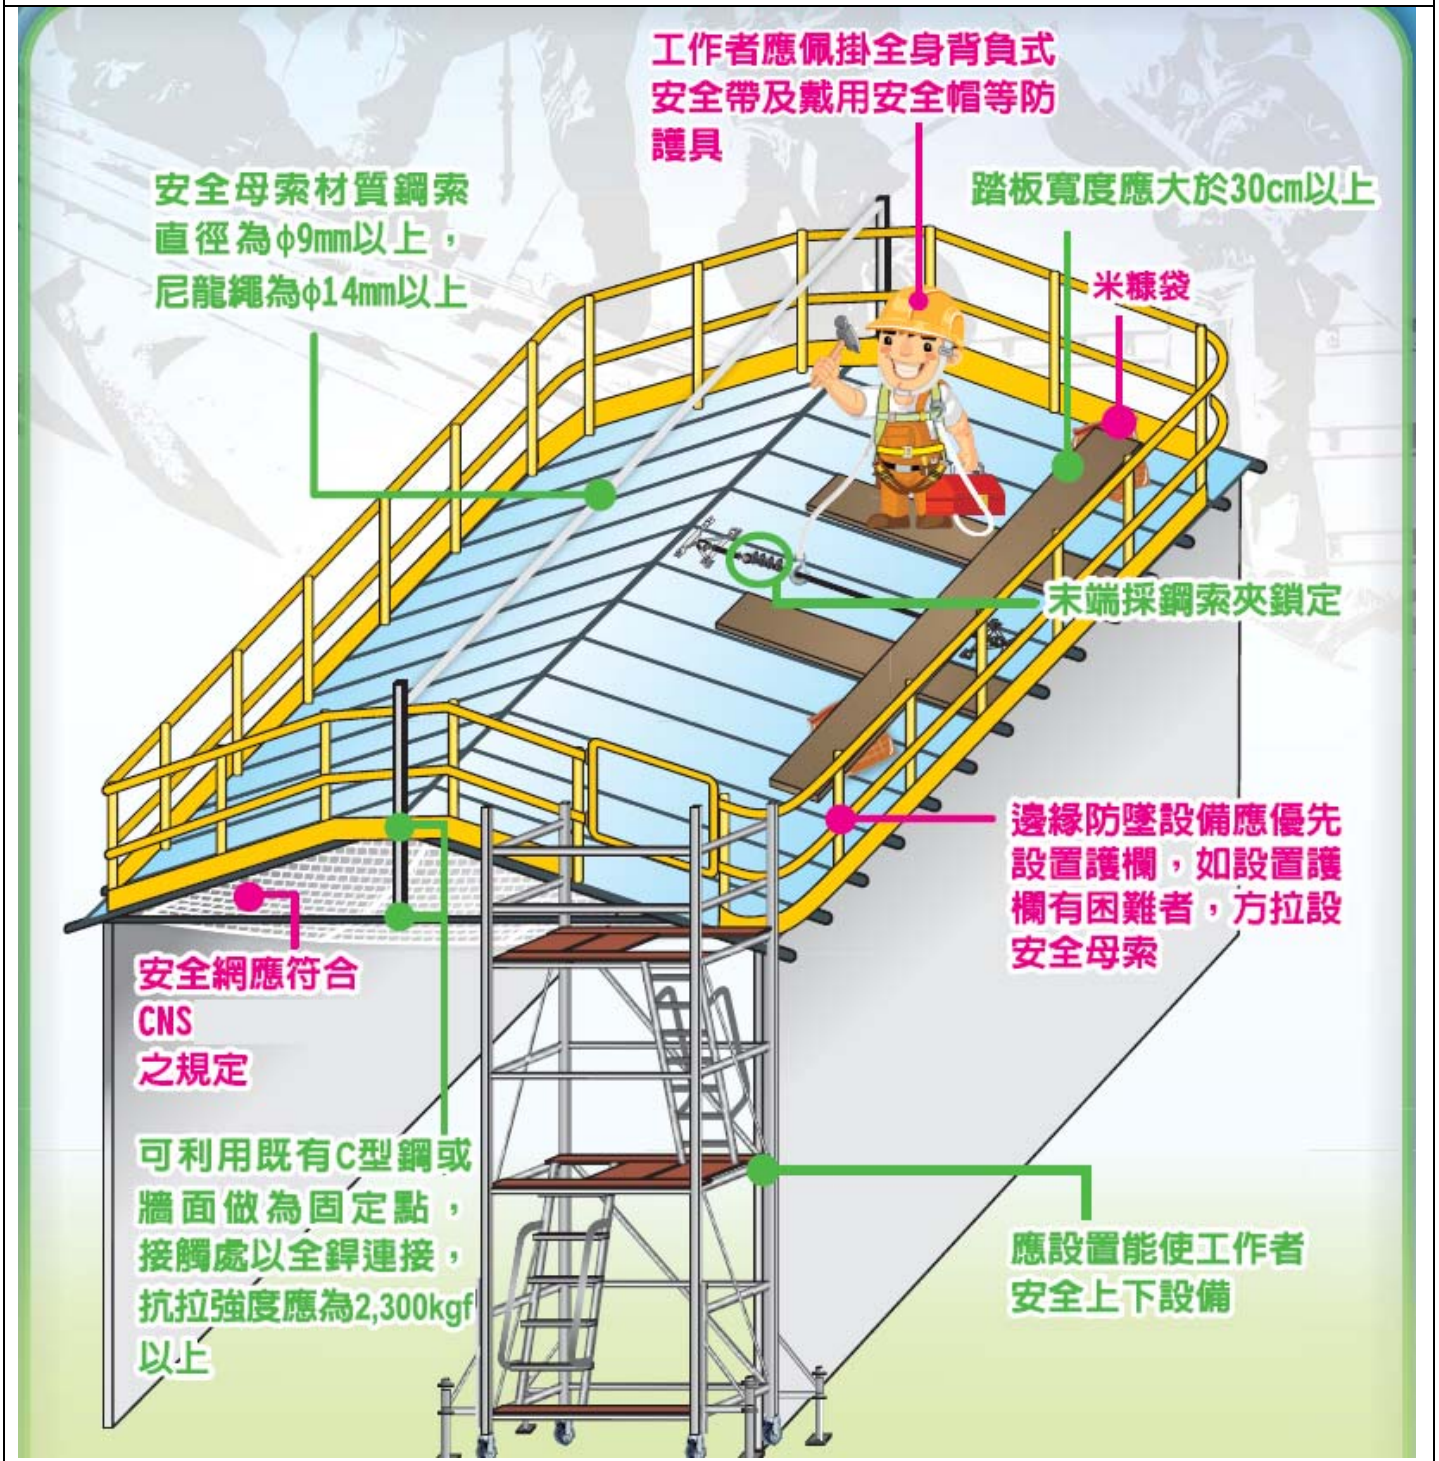
## 安全防護範例

工作者應佩掛全身背負式安全帶及戴用安全帽等防護具

安全母索材質鋼索直徑為 $\phi 9\text{mm}$ 以上，尼龍繩為 $\phi 14\text{mm}$ 以上

踏板寬度應大於30cm以上

米糠袋

末端採鋼索夾鎖定

邊緣防墜設備應優先設置護欄，如設置護欄有困難者，方拉設安全母索

安全網應符合CNS之規定

可利用既有C型鋼或牆面做為固定點，接觸處以全鐸連接，抗拉強度應為2,300kgf以上

應設置能使工作者安全上下設備
