桃園市政府勞動檢查處職災實錄

<<主題：衝床未設置安全圍柵或中間光軸，致勞工發生被夾受傷>>

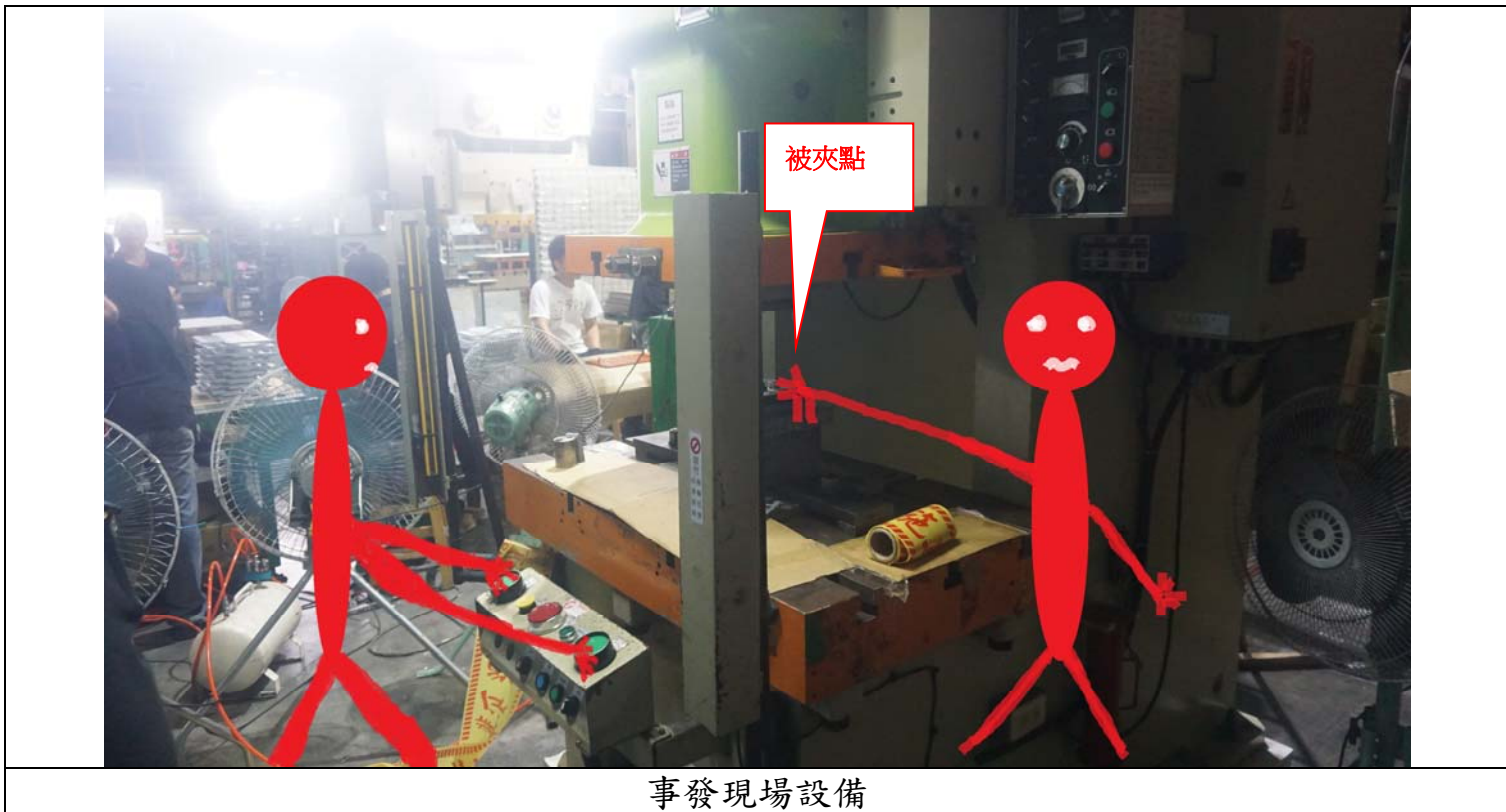
108年6月22日20時，○○公司○○廠所僱勞工比○○（下稱受傷者）與同事那○共同從事衝床作業，受傷者負責備料，於作業時發現物料放置歪斜，將右手從衝床側面伸入調整，過程中那○啟動開關導致受傷者右手遭衝床夾傷

具有光電式安全裝置之衝剪機械，其檢出機構之光軸與台盤前端之距離，有足使身體之一部侵入之虞者，應設置防止侵入之安全圍柵或中間光軸等設施。（機械設備器具安全標準第12條之1暨職業安全衛生法第6條第1項）
