桃園市政府勞動檢查處職災實錄

<<主題：對於壓扁機之原動機有危害勞工之虞部分所設護圍間隙過大，致勞工作業受傷>>

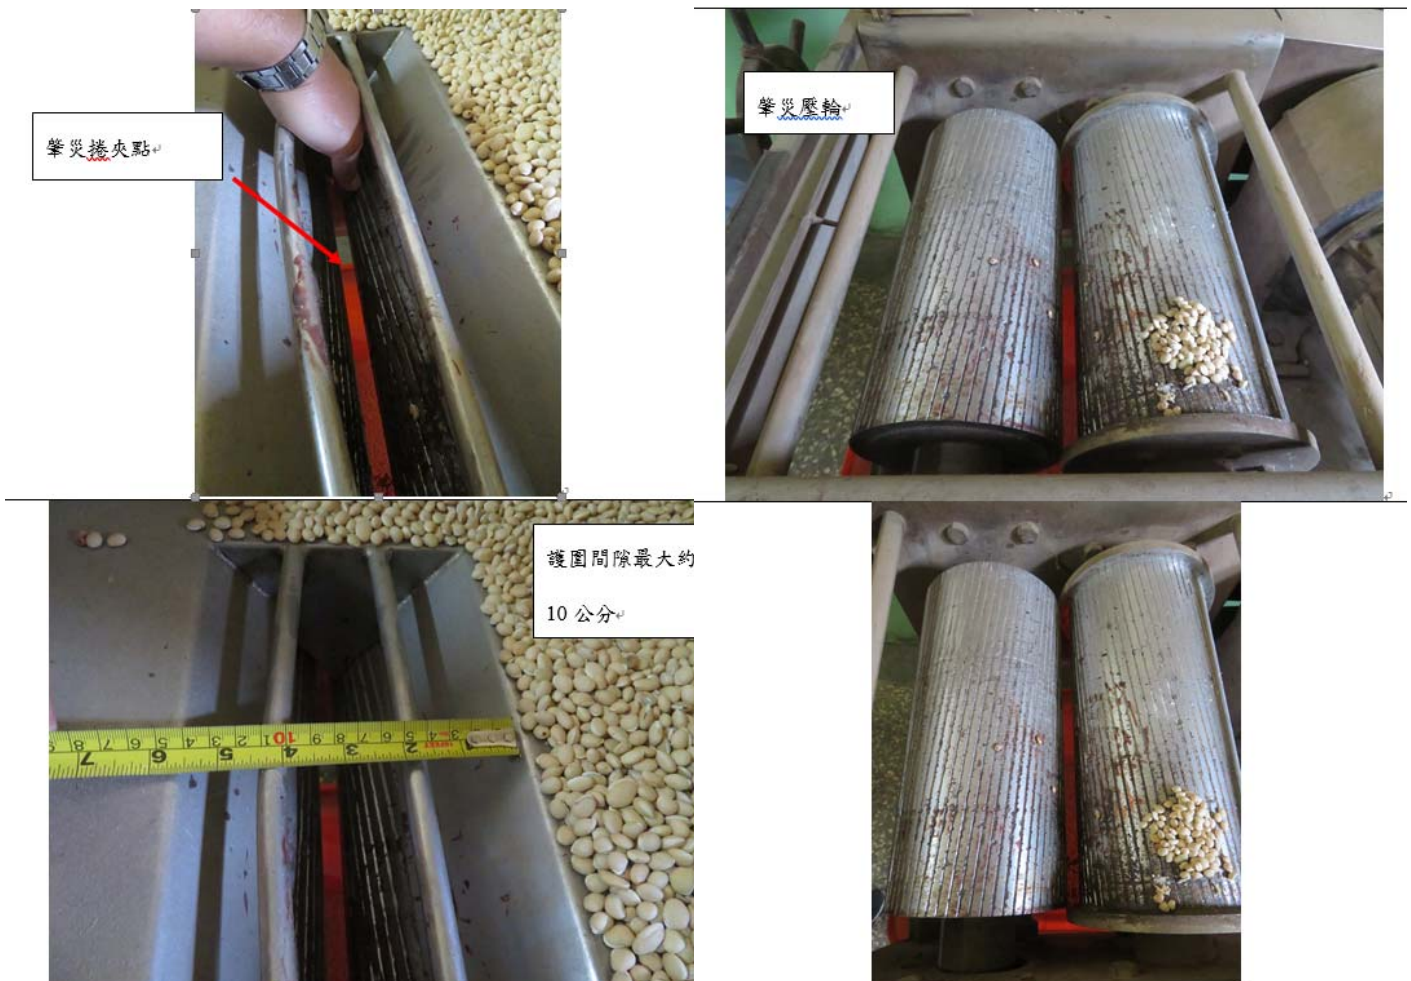
108年8月13日10時30分許，使所僱勞工○○（下稱罹災者）從事壓扁機投料作業時，爰入料口所設置護圍間隙過大，研判罹災者將其配戴手套之左手伸入，致左手被捲受傷，送醫治療有住院。

雇主對於機械之原動機、轉軸、齒輪、帶輪、飛輪、傳動輪、傳動帶等有危害勞工之虞之部分，應有護罩、護圍、套胴、跨橋等設備。（職業安全衛生設施規則第43條第1項暨職業安全衛生法第6條第1項）
