桃園市政府勞動檢查處職災實錄

<<主題：從事廢液處理作業未設置防止酸性廢液與硫化物混合之措施，致勞工發生吸入硫化氫中毒致死災害>>

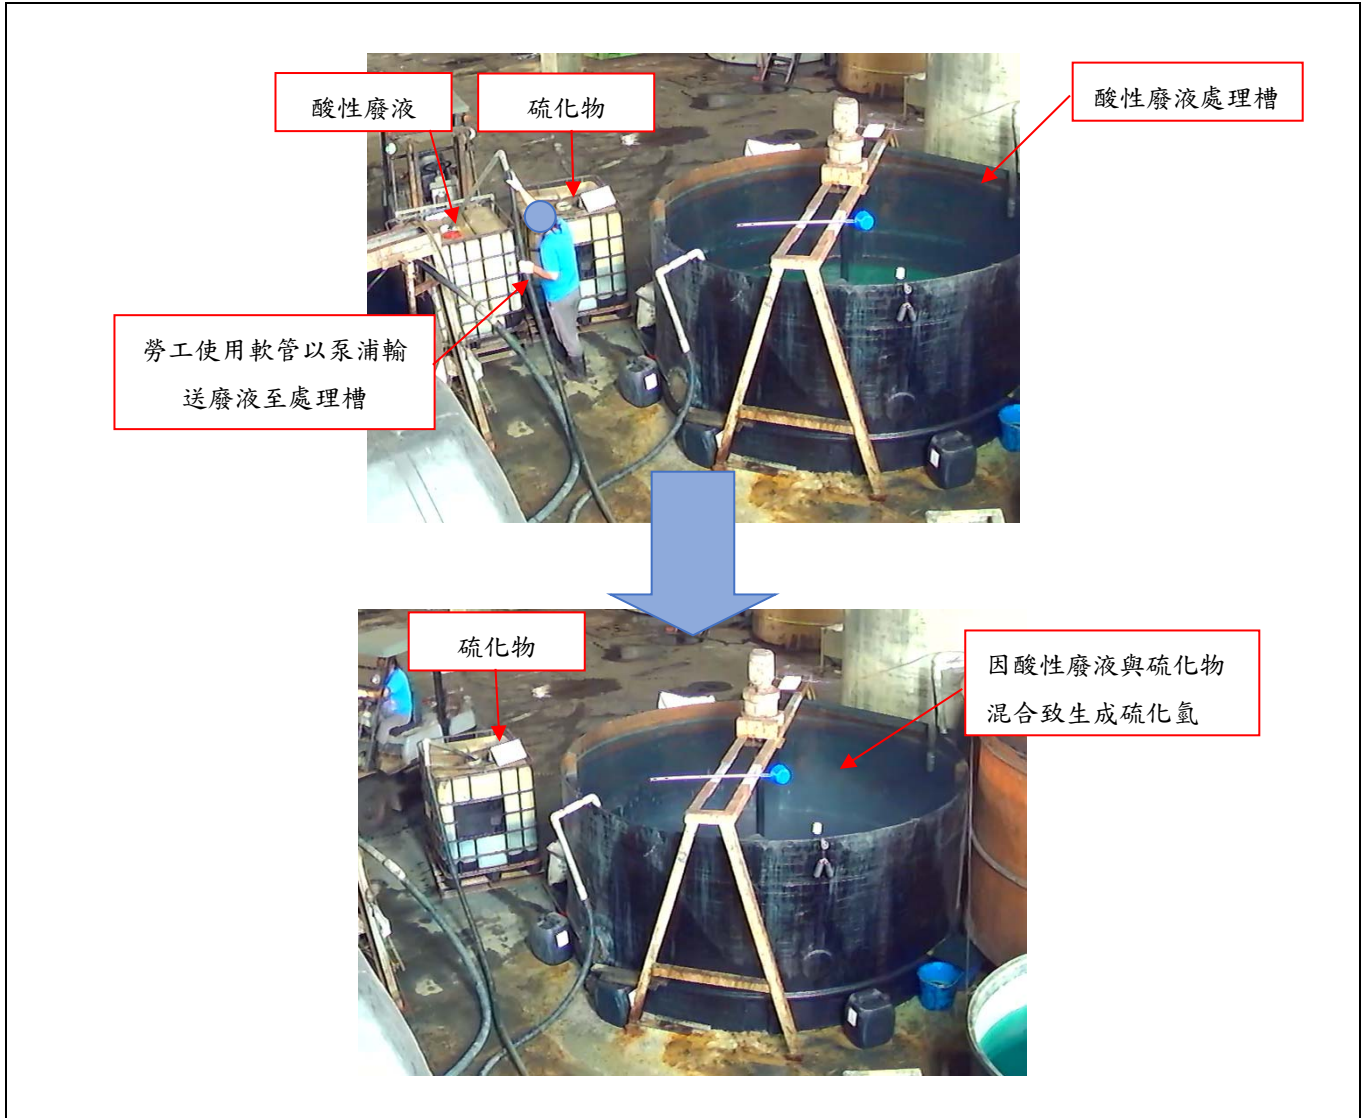
災害現場照片說明：

108年3月20日9時許，本市觀音區○○公司使勞工從事酸性廢液處理作業，未設置防止酸性廢液與硫化物混合之措施致生成硫化氫，造成勞工發生吸入硫化氫中毒，經送往醫院急救後於3月22日不治死亡。

1. 雇主對排水系統、坑或槽桶等，有因含有鹽酸、硝酸或硫酸等之酸性廢液與含有氰化物、硫化物或多硫化物等之廢液接觸或混合，致生成氰化氫或硫化氫之虞時，不得使此等廢液接觸或混合。（特定化學物質危害預防標準第18條暨職業安全衛生法第6條第1項）
2. 雇主使勞工從事特定化學物質之作業時，應指定現場主管擔任特定化學物質作業主管，實際從事監督作業。（特定化學物質危害預防標準第37條第1項暨職業安全衛生法第6條第1項）
3. 雇主對製造、處置或使用特定化學物質之作業場所，應依下列規定置備與同一工作時間作業勞工人數相同數量以上之適當必要防護具，並保持其性能及清潔，使勞工確實使用。（特定化學物質危害預防標準第50條暨職業安全衛生法第6條第1項）
