桃園市政府勞動檢查處職災實錄

<<主題：堆放物料未採取必要設施防止物體掉落，致物體飛落造成勞工受傷>>

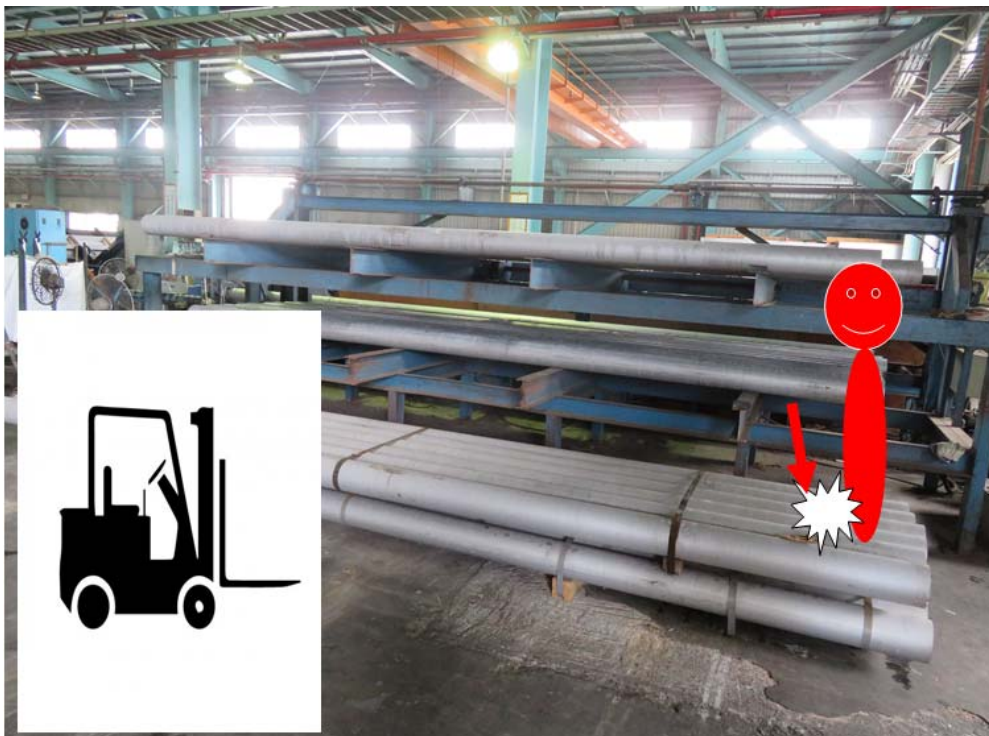
108年5月16日所僱勞工蔡○○及阮○○（下稱蔡員及阮員）共同進行鋁擠錠上下料作業，因蔡員未確認阮員之動向即起動行駛堆高機，且該公司對於堆放鋁擠錠，未採取必要設施防止其掉落，致堆高機起動後不慎碰觸物料，造成鋁擠錠掉落壓傷阮員。

說明：圖為阮員遭飛落之鋁擠錠砸傷現場照片。

雇主對於勞動場所作業之車輛機械，應使駕駛者或有關人員負責執行下列事項：一、除非所有人員已遠離該機械，否則不得起動。……。（職業安全衛生設施規則第116條第1款暨職業安全衛生法第6條第1項）

雇主對於搬運、堆放或處置物料，為防止倒塌、崩塌或掉落，應採取繩索捆綁、護網、擋樁、限制高度或變更堆積等必要設施，並禁止與作業無關人員進入該等場所。（職業安全衛生設施規則第153條暨職業安全衛生法第6條第1項）
