桃園市政府勞動檢查處職災實錄

<<主題：自動化機械具有危險之部分，未設置具連鎖性能之安全門等設備，致被夾造成勞工受傷>>

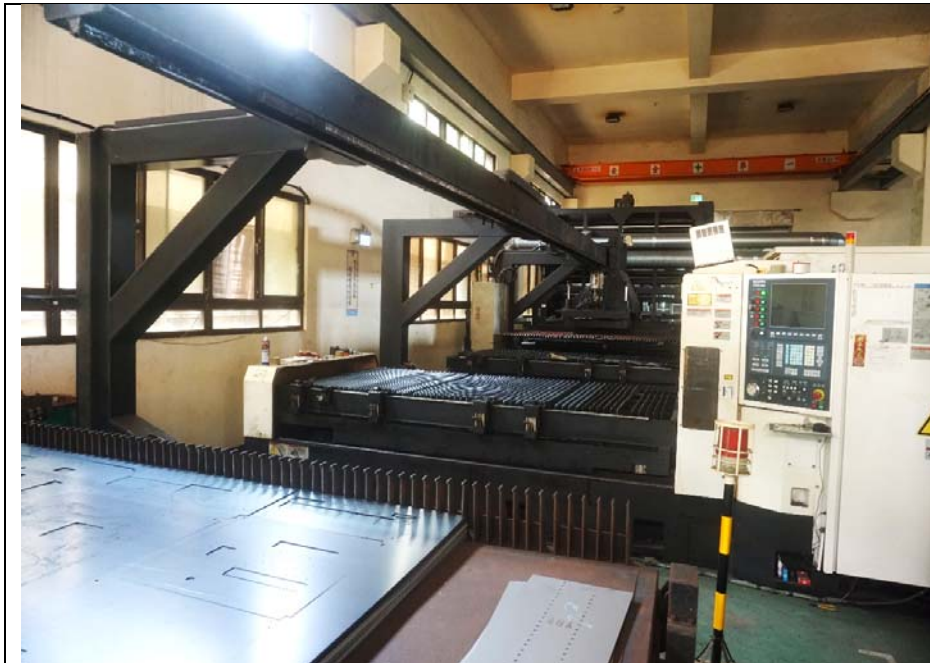
108年7月5日，對於自動化雷射切割機臺具有危險之部分，未設置護罩、護圍或具連鎖性能之安全門，使所僱勞工黃○○後段板金成品巡視時，致使黃員腰部被夾受傷。

說明：圖為黃員被雷射切割機臺所夾現場照片。

雇主對於下列機械部分，其作業有危害勞工之虞者，應設置護罩、護圍或具有連鎖性能之安全門等設備。……五、電腦數值控制或其他自動化機械具有危險之部分。（職業安全衛生設施規則第58條第5款暨職業安全衛生法第6條第1項）
