## 桃園市政府勞動檢查處職災實錄

<<主題：電腦數值控制機台未設置安全裝置，致勞工作業時遭夾傷>>

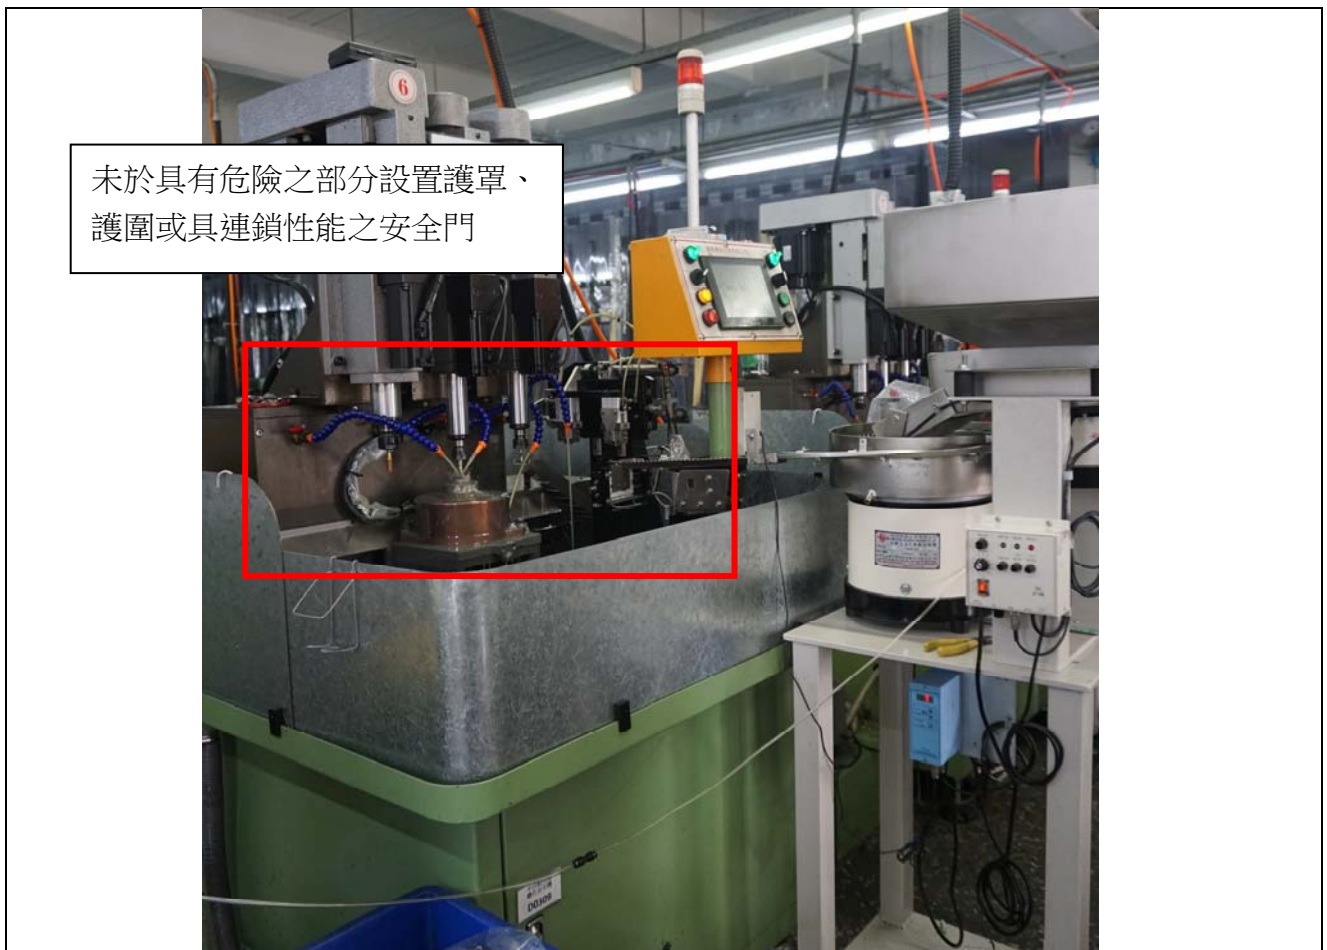
### 災害現場照片說明

108年9月27日10時許，本市龜山區○○股份有限公司使所僱勞工阮○○（下稱阮員）操作電腦數值控制機台從事加工作業，未於該機台設置護罩、護圍或具連鎖性能之安全門，致阮員遭夾傷。

1. 雇主對於電腦數值控制或其他自動化機械具有危險之部分，其作業有危害勞工之虞者，應設置護罩、護圍或具有連鎖性能之安全門。（職業安全衛生設施規則第58條第5款暨職業安全衛生法第6條第1項）
