附錄：分離式空調機安裝正確及錯誤樣態圖例與說明

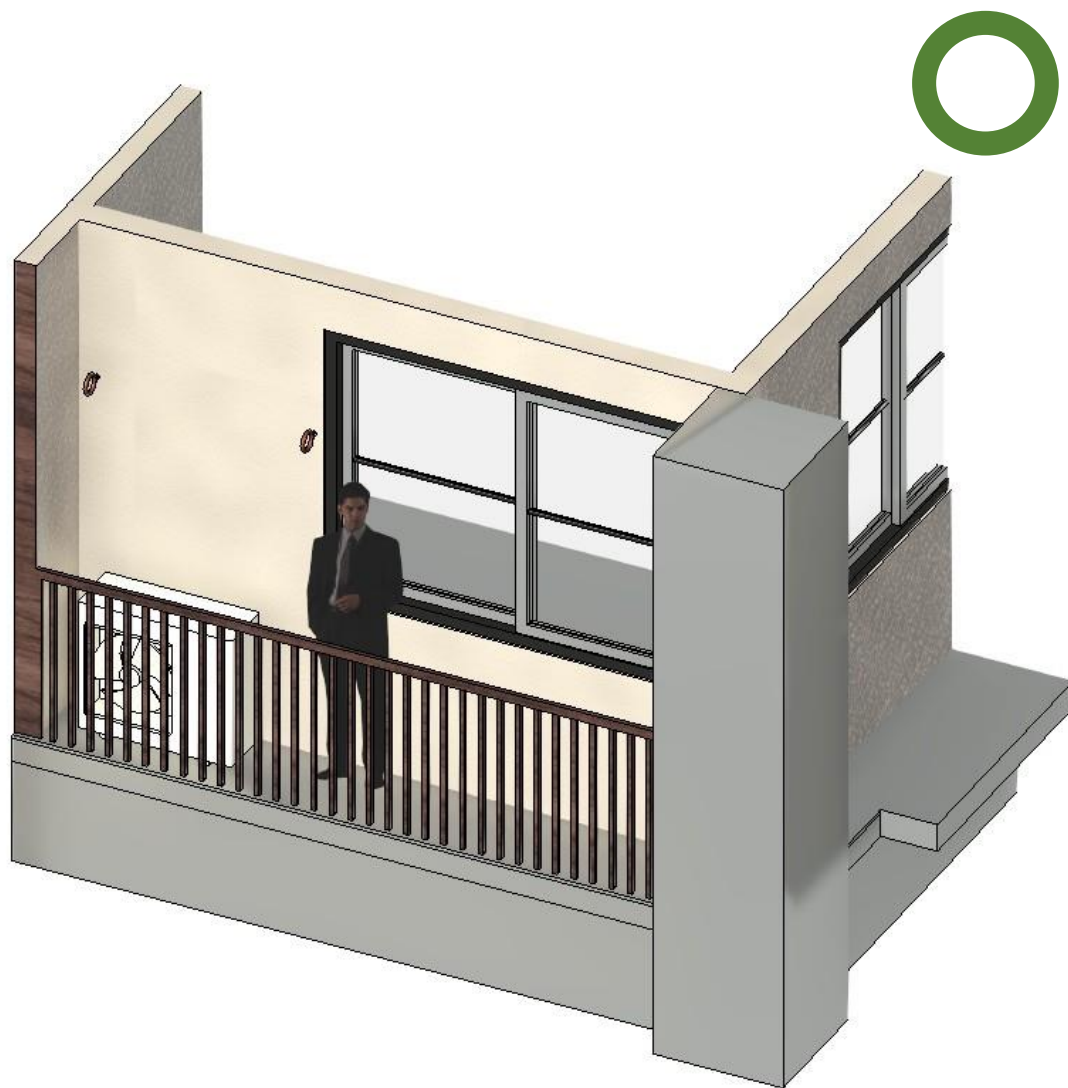
圖 2-2、露樑設置室外機範例

範例二：露樑設有隔柵，外牆及窗外側安裝背負式安全帶用掛勾
或採用其他符合職安規定方式。
